# 8月上旬 PC澆置完成

# 8月上旬 基礎大底RC澆置完成

# 8月下旬 基礎地樑完成(1/2)

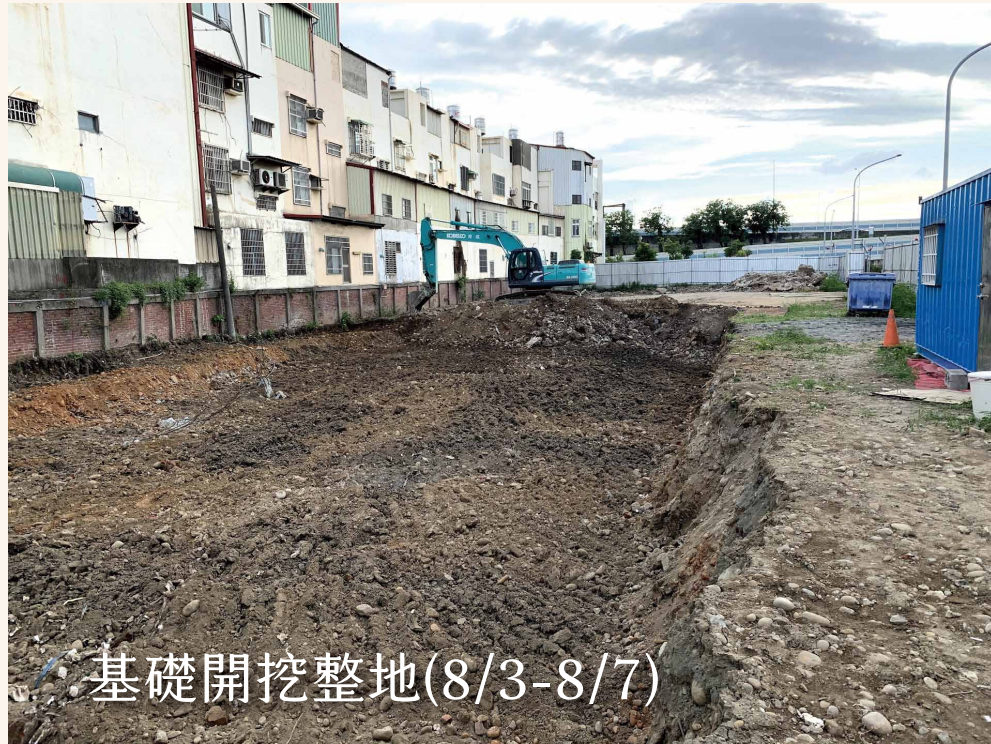
基礎開挖整地(8/3-8/7)

8月初正式動工，基礎開挖整地開始  
經過一週的時間完成基礎開挖及PC混凝土澆置

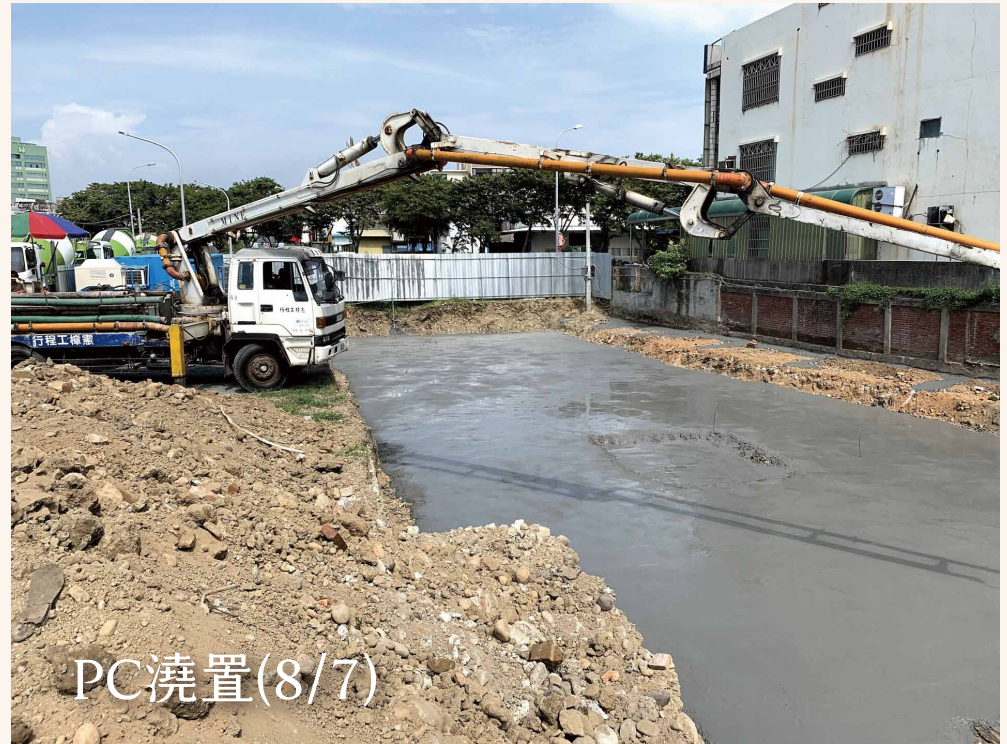
PC澆置(8/7)

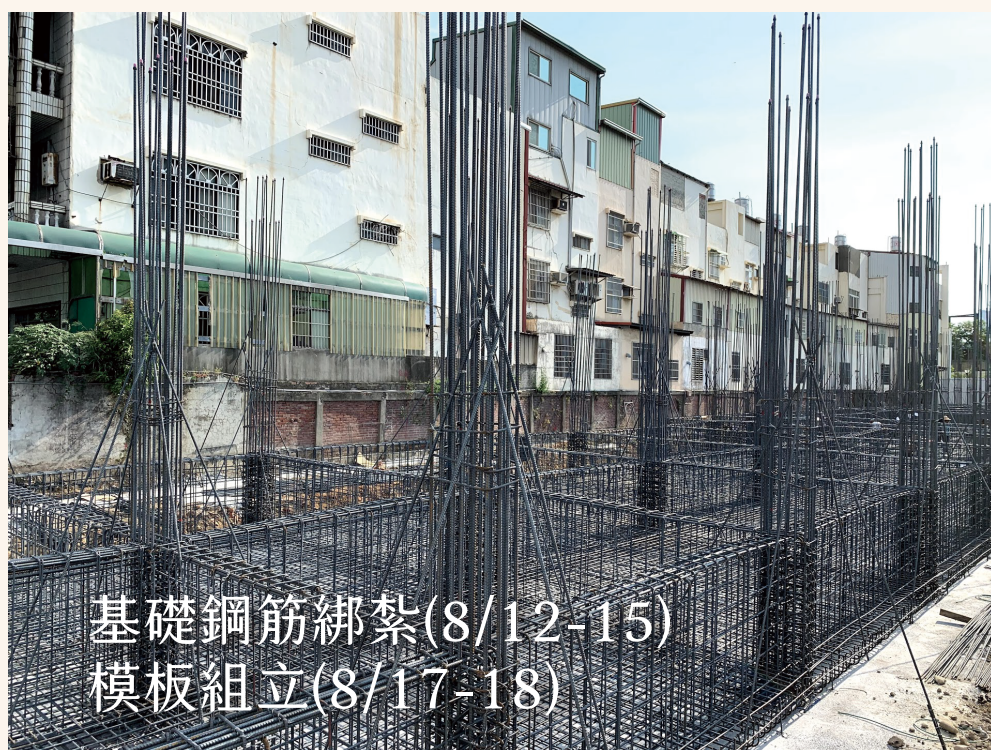
基礎鋼筋綁紮(8/12-15)  
模板組立(8/17-18)

PC澆置完成後依施工圖面進行放樣，依據放樣位置開始基礎鋼筋  
綁紮與模板組立，完成後進行基礎大底混凝土澆置與養護

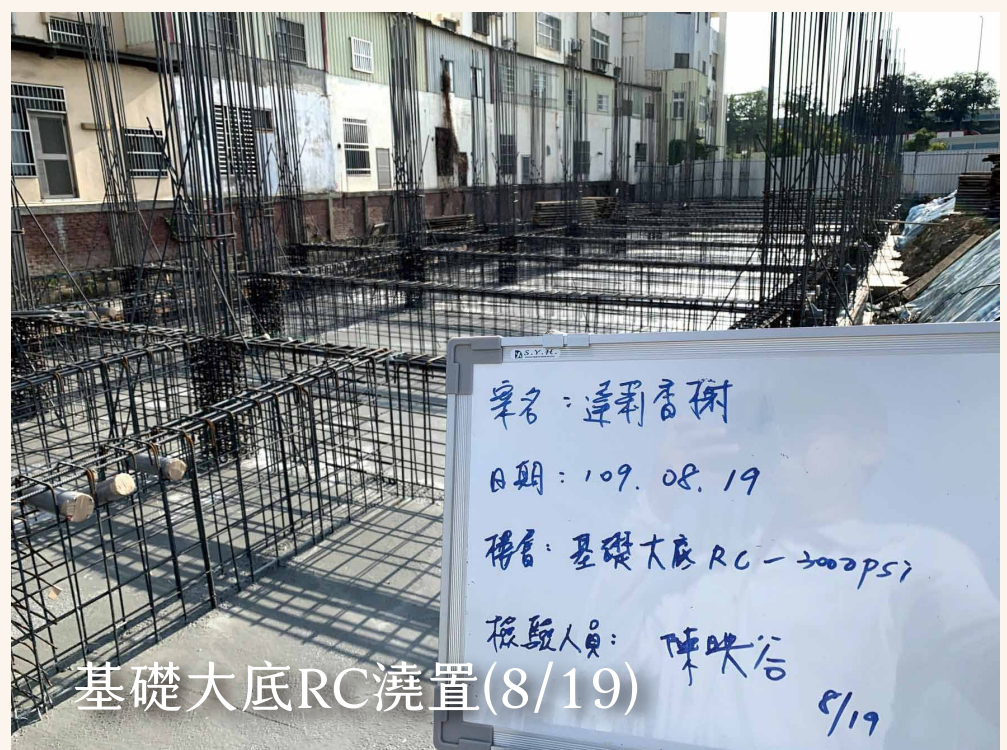
基礎大底RC澆置(8/19)

案名：達利香榭  
日期：109.08.19  
稱重：基礎大底RC-300psi  
檢驗人員：陳映谷  
8/19

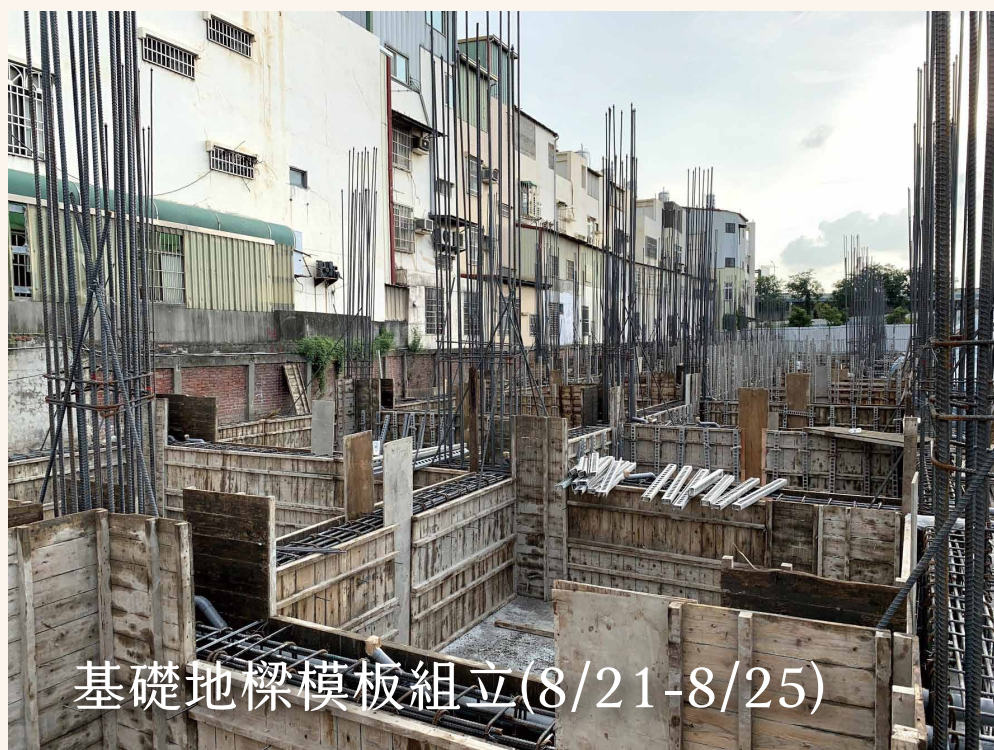
基礎地樑模板組立(8/21-8/25)

基礎大底完成後，進行基礎地樑模板工程  
並接續完成基礎地樑混凝土澆置

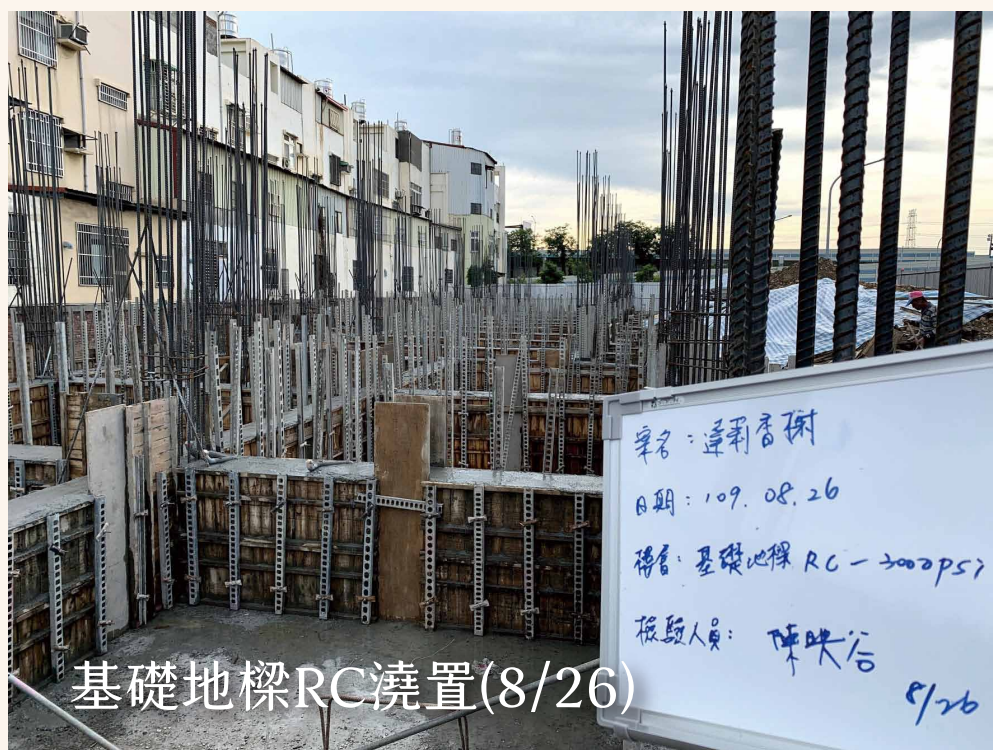
基礎地樑RC澆置(8/26)

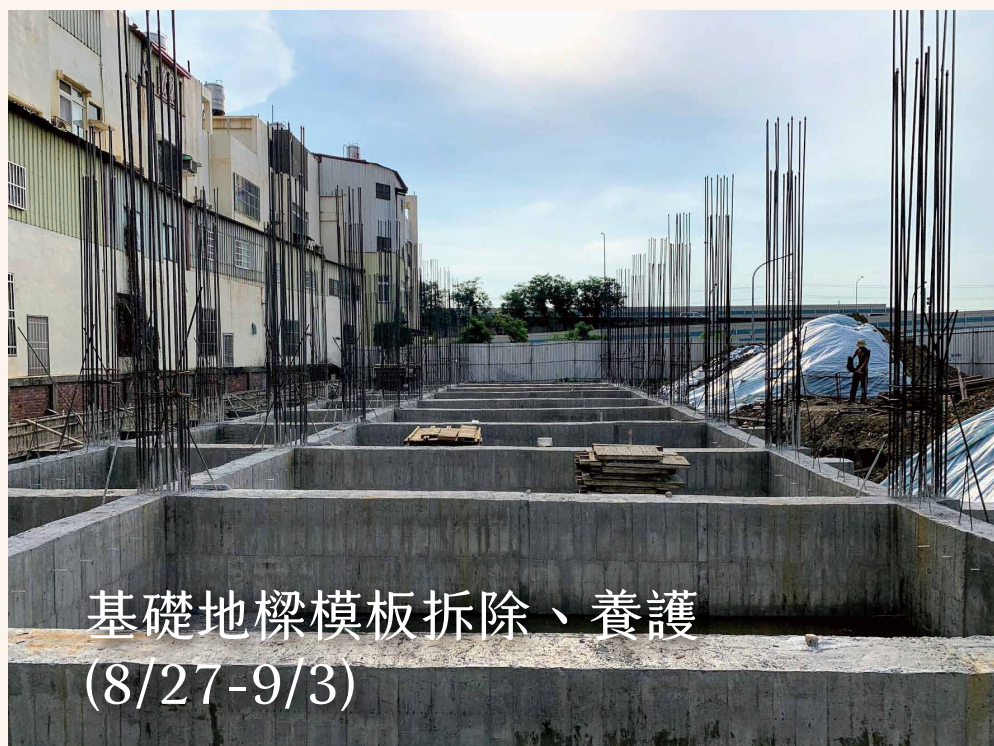
基礎地樑模板拆除、養護  
(8/27-9/3)

基礎地樑模板拆除後，可看見完整、  
安全又美觀的筏式基礎，並進行基礎地樑養護

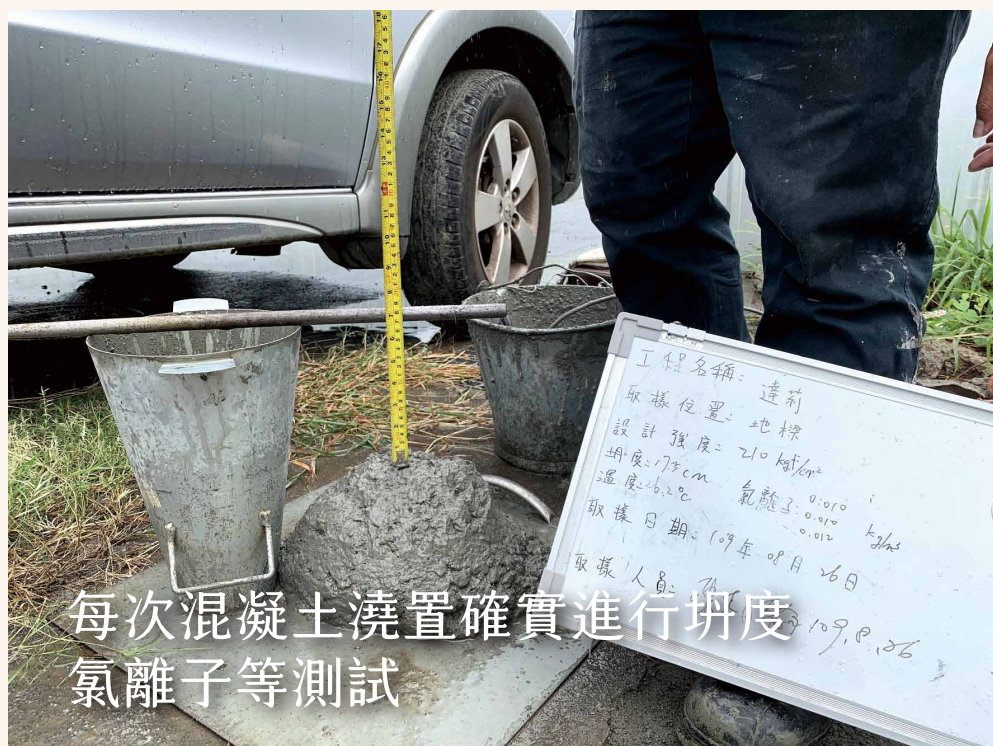
每次混凝土澆置確實進行坍度  
氯離子等測試
